DESSIN TECHNIQUE N° 2.2.1

Installation correcte du «Carénage Avant» - Groupes 1 & 2

TECHNICAL DRAWING N° 2.2.1

Correct installation of the “Front Fairing” - Groups 1 & 2

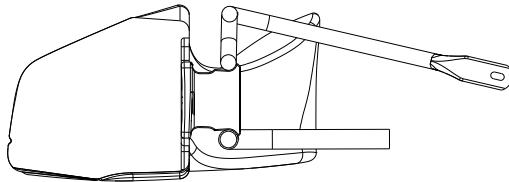
Position correcte / *Correct position*

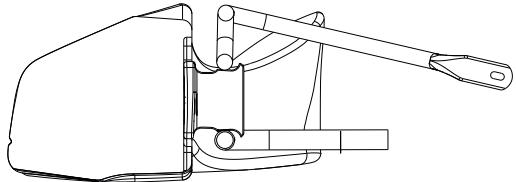
Position acceptable / *Acceptable position*

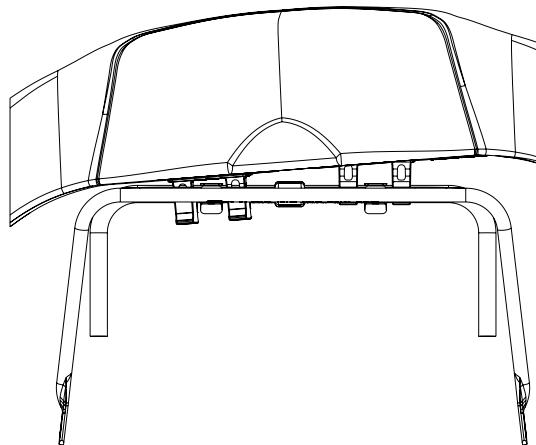
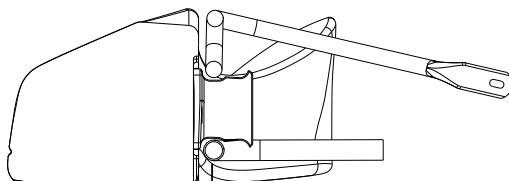
Position non acceptable si une quelconque partie des tubes du pare-chocs avant se trouve dans les zones marquées (A).

Not acceptable position if any part of the tubes of the front bumper are in the marked areas (A).
